Rapport d'enquête technique

ECHOUEMENT

KAPTAN ASLAN FATOGLU

SURVENU LE 27 FEVRIER 2004

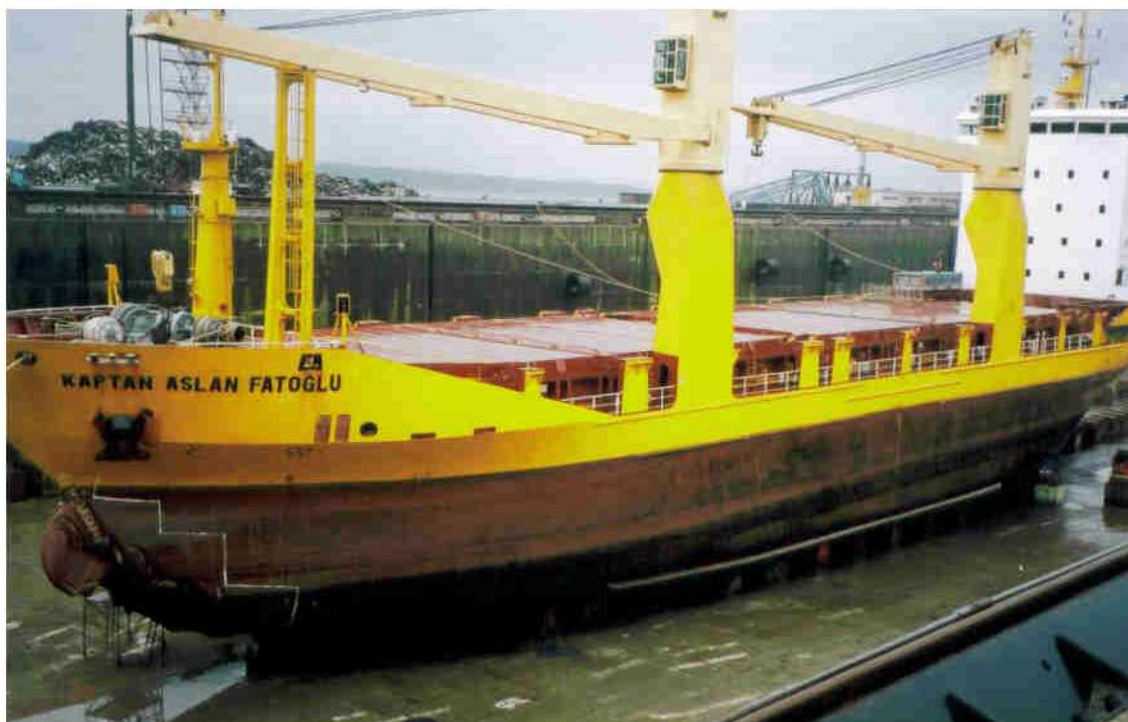
KAPTAN ASLAN FATOGLU en cale sèche à Brest.

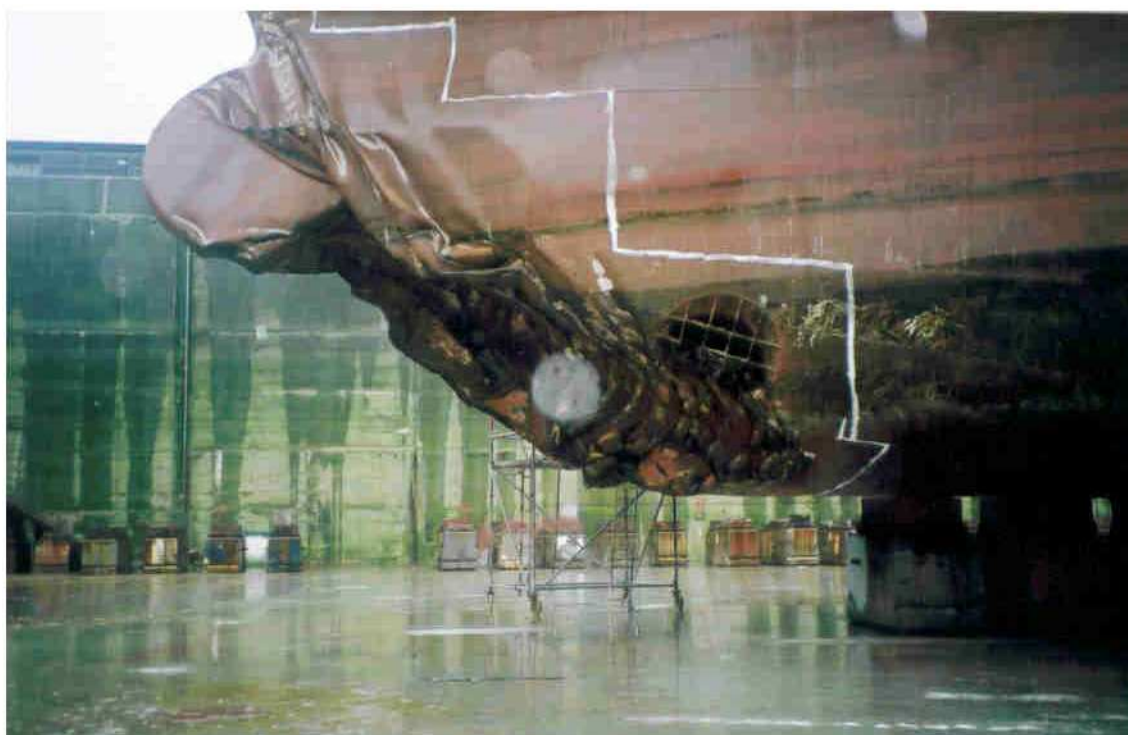
Après avoir évalué les dommages (bulbe d'étrave, étrave), le cargo se dégage par ses propres moyens à 06h06 et regagne son point de mouillage à 07h15.

Vue de l'étrave déformée.

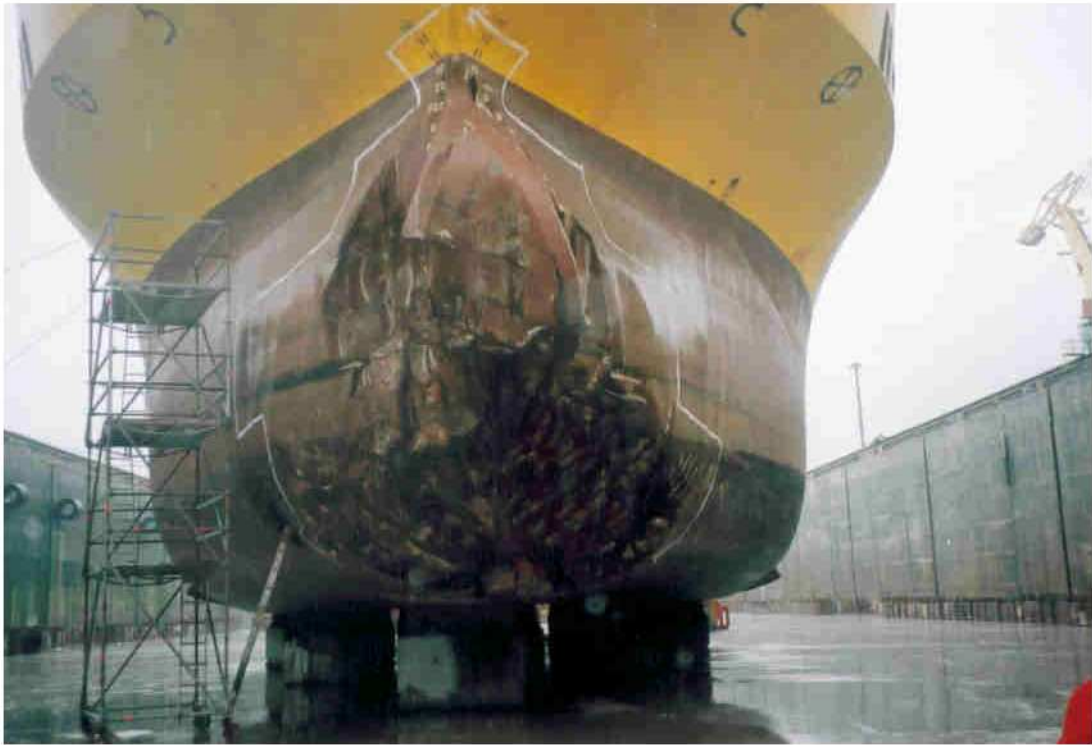
Vue avant de l'étrave.

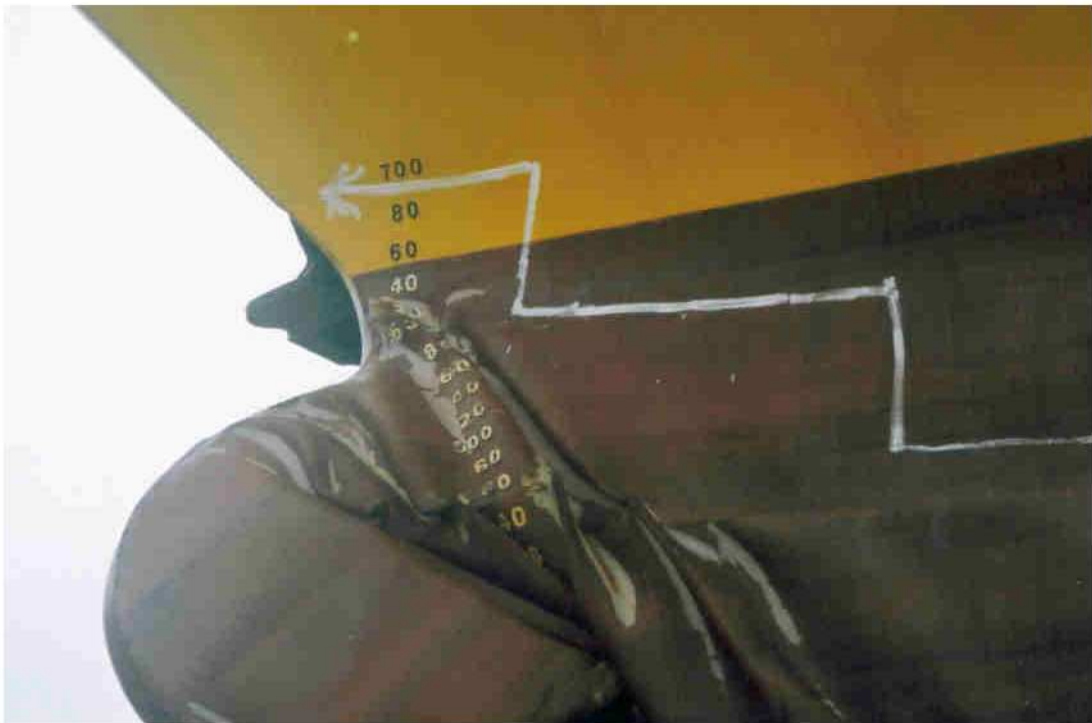
A **05h45**, le Commandant monte en passerelle et débraye la propulsion. Grâce au moniteur informatique, l'officier mécanicien rend compte au commandant que trois compartiments avant sont envahis, mais ne mettent pas en cause la stabilité du navire. Le bulbe d'étrave est disloqué. Le Commandant fait sonder les abords du navire.

Vue du bulbe déformé.
